Listón heterogéneo formado por capas de PVC que responden a diferentes solicitudes a las que será sometido el producto. Fácil de reemplazar, se aplica calor al listón dañado para que se despegue y luego se reemplaza. Es un pavimento antideslizante e ignífugo.

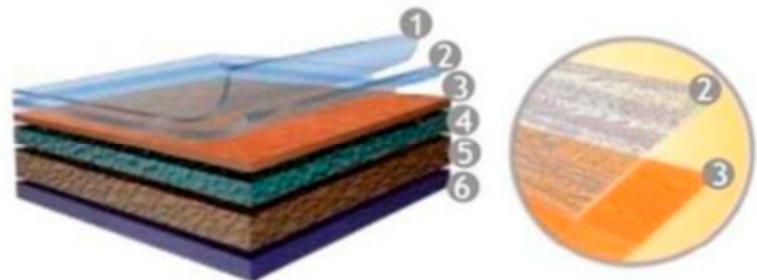
Primera capa: Recubrimiento UV, evita decoloración.

Segunda capa: Vitrificado, de mayor resistencia.

Tercera Capa: Impresión del diseño.

Cuarta Capa: Otorga dureza al producto.

Quinta Capa: Estabilidad dimensional, evita deformación por calor y frío.

Sexta Capa: Aislante acústico, insonorización 15 Db.
