Listón heterogéneo formado por capas de PVC que responden a diferentes solicitudes a las que será sometido el producto. Fácil de reemplazar, se aplica calor al listón dañado para que se despegue y luego se reemplaza. Es un pavimento antideslizante e ignifugo.

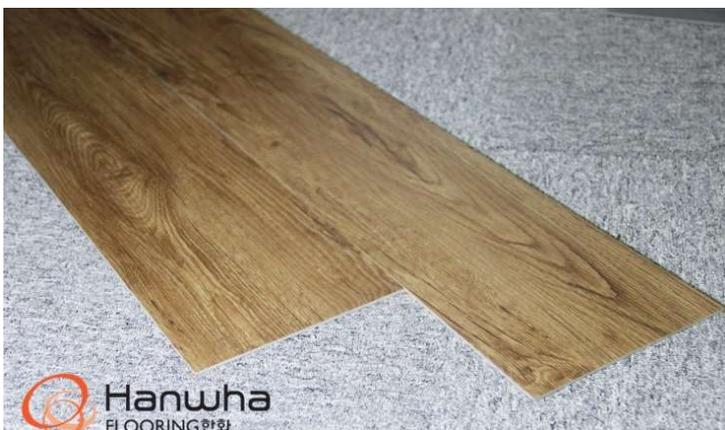
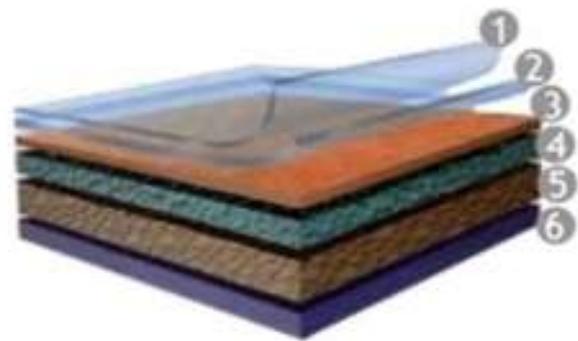
Primera Capa: Recubrimiento UV, evita decoloración.

Segunda Capa: Vitrificado, da mayor resistencia.

Tercera Capa: Impresión del diseño.

Cuarta Capa: Otorga dureza al producto.

Quinta Capa: Estabilidad dimensional, evita deformación por calor y frío.

Sexta Capa: Aislante acústico, insonorización 15 Db.
